内腔电泳不良的原因分析与改善

孙颖, 邓袁元, 曹祖军, 张友粮
(中车时代电动汽车股份有限公司, 湖南 株洲 412007)

Analysis of the Causes and Improvement for Poor Electrophoresis of Inner Cavity

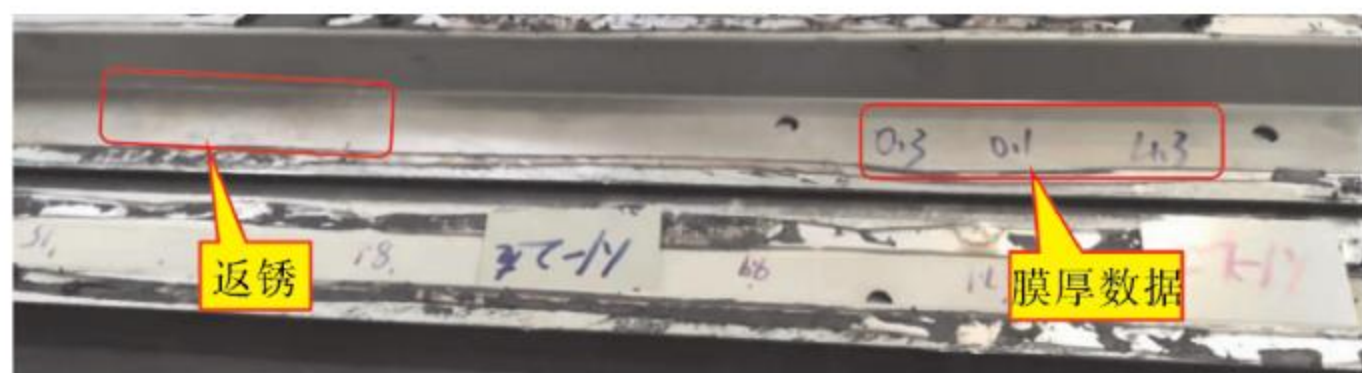
倒槽后生产的第一批车身的电泳膜厚,发现整车外表面的电泳膜厚较之前有明显上升,尤其是前围膜厚,见表1。随即安排制件车间制作模拟骨架结构的钢管件(长度750 mm,错开孔,孔间距250 mm)进行内腔电泳效果检测,结果发现钢管件内腔电泳膜厚非常薄,局部甚至没有电泳漆,已经出现了锈蚀(见图1)。

图1 内腔电泳效果

取现场电泳槽液用四枚盒法进行泳透力检测(电压300 V,时间180 s),结果测得A面的平均电泳膜厚23.4 μm ,G面的平均膜厚8.8 μm ,电泳槽液的泳透力仅36%,严重低于电泳漆技术协议中50%以上的要求,由此确定电泳槽液泳透力低是导致内腔膜厚下降

结合电泳槽刚刚完成倒槽清洗,损失的电泳槽液和超滤液较多,且UF1、UF2槽补充了大量纯水。当初计算需要补充的助剂量只考虑了电泳槽的损失量,未考虑超滤液的损失,导致最终电泳槽液中提升湿膜电阻的助剂含量偏低。结合在化实验室对电泳槽液做模拟改善泳透力试验,当泳透力提升助剂添加到样品槽液质量的2%后,样品槽液的泳透力恢复至技术协议要求的50%以上,由此确定电泳槽液泳透力低主要是倒槽后提升湿膜电阻的助剂含量未补充到位导致。

提高阴极电泳涂料本身的泳透力通常可以从提升电泳漆膜电阻和适当提高槽液电导率两个方面考虑^[1]。添加泳透力提升助剂约 6.8 t 后,测量电泳槽液的电导率由之前的 1 240 $\mu\text{S}/\text{cm}$ 升高至 1 580 $\mu\text{S}/\text{cm}$, pH 由 5.53 上升至 5.74。再次用四枚盒法进行泳透力测试,结果测得 A 面的平均电泳膜厚 29.2 μm , G 面的平均膜厚 17.7 μm ,电泳槽液的泳透力约 60.6%,满足电泳漆技术协议的要求。

项目	工艺范围	调整前实际 管控值	调整后实际 管控值	差异
固体分/%	18~22	18~19	19~20	1
颜基比	0.18~0.24	0.22~0.24	0.18~0.20	0.04
pH	5.4~6.0	5.4~5.5	5.6~5.7	0.2
电导率/($\mu\text{S}\cdot\text{cm}^{-1}$)	1 000~1 800	1 200~1 300	1 400~1 500	200
溶剂含量(EB)/%	0.4~1.5	0.8~1.0	0.4~0.6	0.4
溶剂含量(HG)/%	0.15~0.35	0.15~0.25	0.25~0.35	0.1

为检测骨架内腔的实际电泳效果,在现场电泳槽液的工艺参数实际管控点调整到位,并经过一个星期的大循环后,再次使用模拟骨架结构的钢管件(长度 750 mm,错开孔,孔间距 250 mm)进行内腔电泳效果检测,结果测得模拟件内腔膜厚在 8~10 μm ,符合工艺质量要求。
